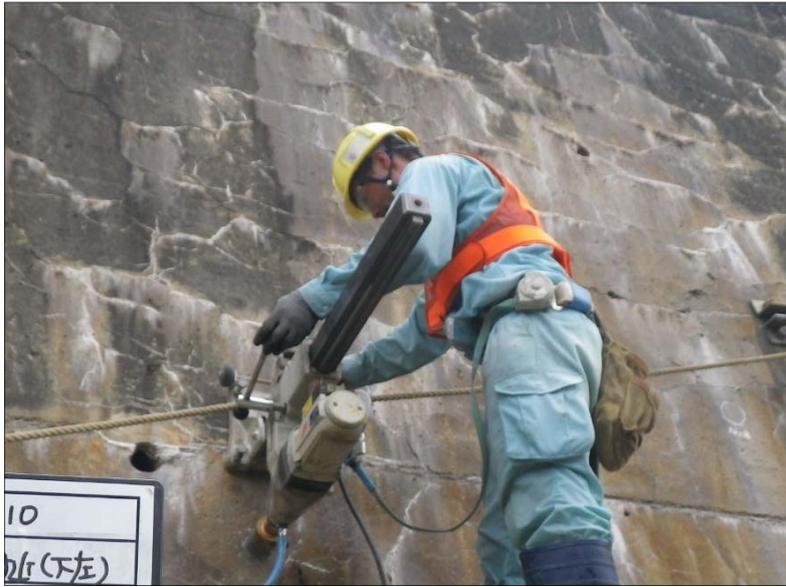
施工状況

アルカリ骨材

残存膨張試験

(カナダ法)

供試体採取
